# COMITÉ NACIONAL ESPAÑOL DE GRANDES PRESAS

## PROBLEMÁTICA Y ACTUACIONES RECIENTES EN LA PRESA DE MEQUINENZA

*RESUMEN: La presa de Mequinenza dispone, desde sus primeras etapas en los años 60, de importantes medidas de auscultación que permitieron detectar en las primeras épocas un comportamiento anómalo del bloque 13-14, diagnosticado inicialmente como un hinchamiento de la masa del hormigón del citado bloque. Recientemente, dentro de los trabajos usuales desarrollados entre la UPC y ENDESA en el estudio de presas con expansiones, se ha reformulado el diagnóstico basado tanto, en estudios microscópicos sobre testigos de la propia presa, como numéricos, basada en el MEF en 2D haciéndose una nueva propuesta que explica de forma más consistente los movimientos producidos, y que en menor medida aún se producen.*

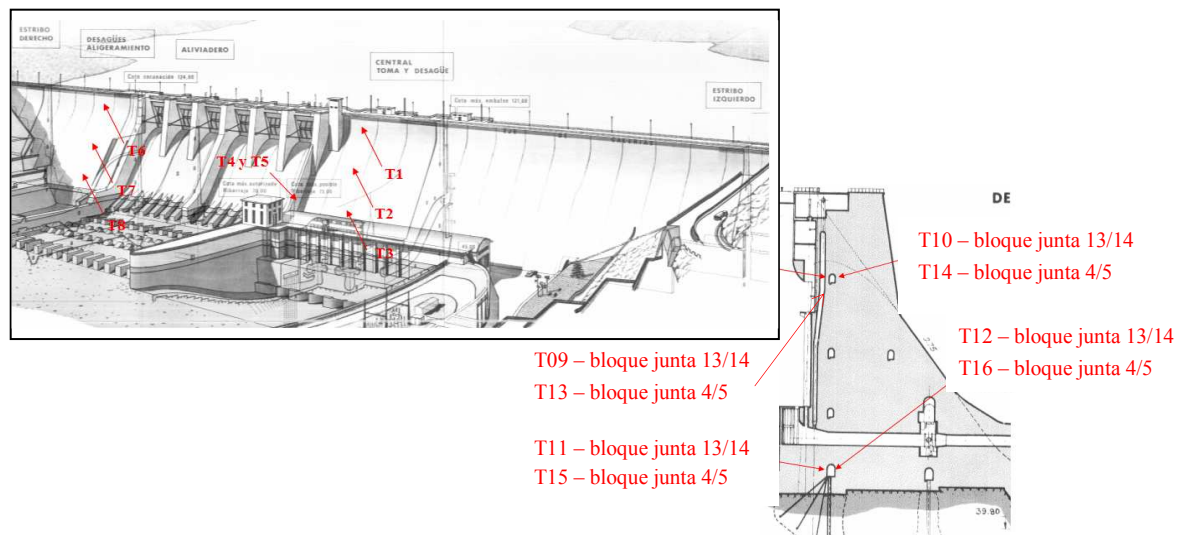
Figura 6.- Ubicación de los testigos en paramento y galerías

Los resultados obtenidos, recogidos en UPC (2008), muestran de una manera general, un hormigón de buenas características, homogéneo y sin especiales características reseñables visualmente, aparte de lo usual al

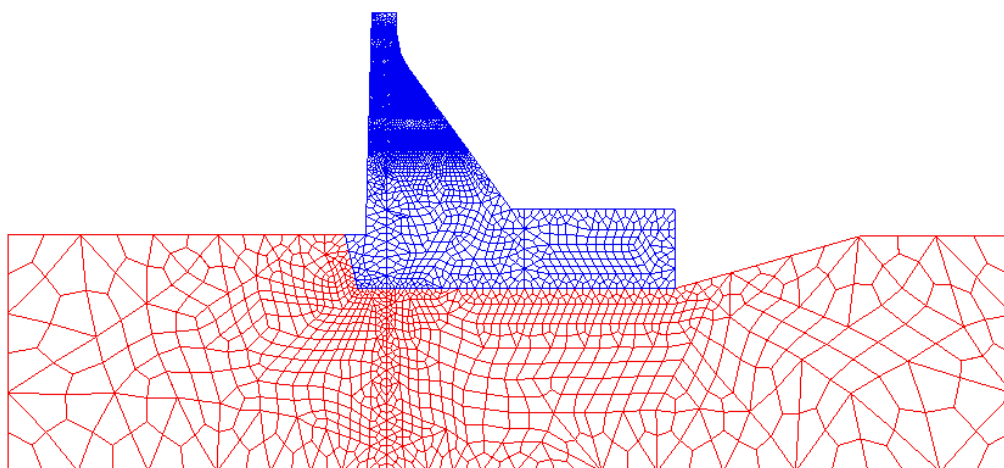
En la Figura 10 se muestra la malla de elementos finitos utilizada para los cálculos del bloque 13-14, en la cual se ha dispuesto una mayor densificación en la zona superior y la inclusión de juntas horizontales ubicadas donde se han observado fisuras en la estructura real (se pueden apreciar en figuras posteriores).

*Figura 10. - Malla de elementos finitos del bloque 13-14 (hormigón en color azul y terreno en rojo)*
